【平成**年*月*日発生 / *****】

資料鑑定報告書

..*** 焼損事故

大藪技術士事務所

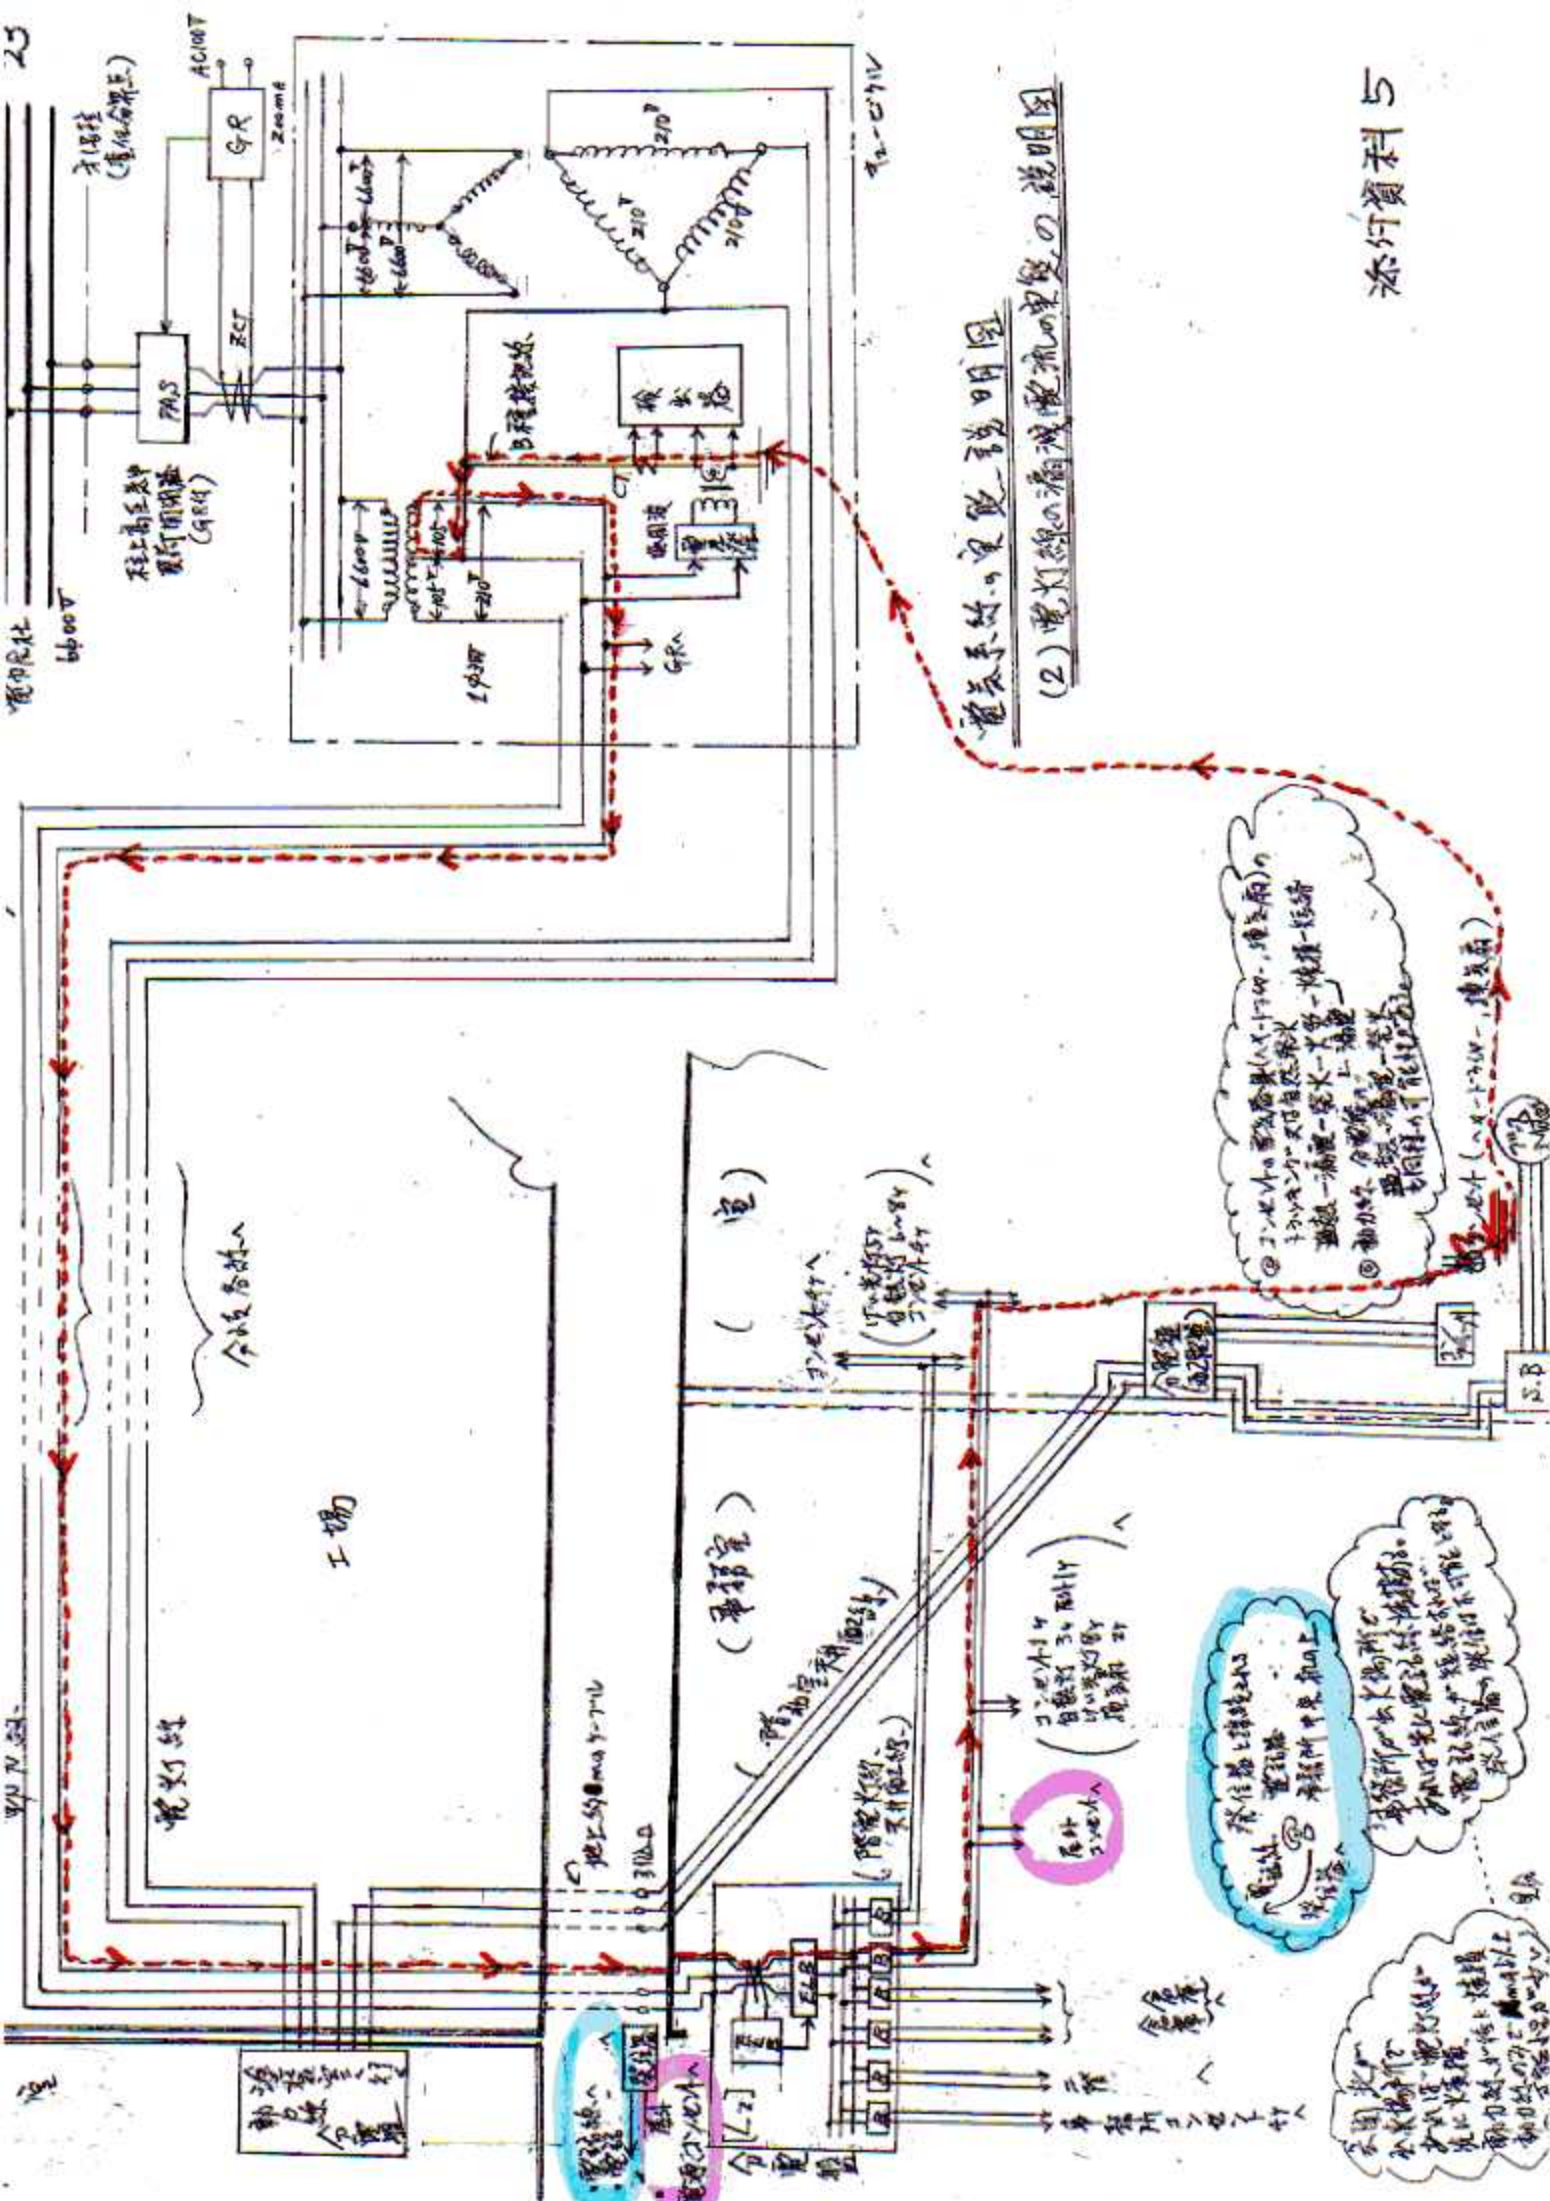
電灯系統の完成説明図
(2) 電灯線心漏洩電流の説明図

① 工場内の重要器具(ハブ、スイッチ、漏れ漏れ)の
予備に、天日自然燃火
並に一通電-空水-火第一-焼損-経済
② 動力用合電線、上線電
器類、漏れ電、一電
も同様に可能に注意

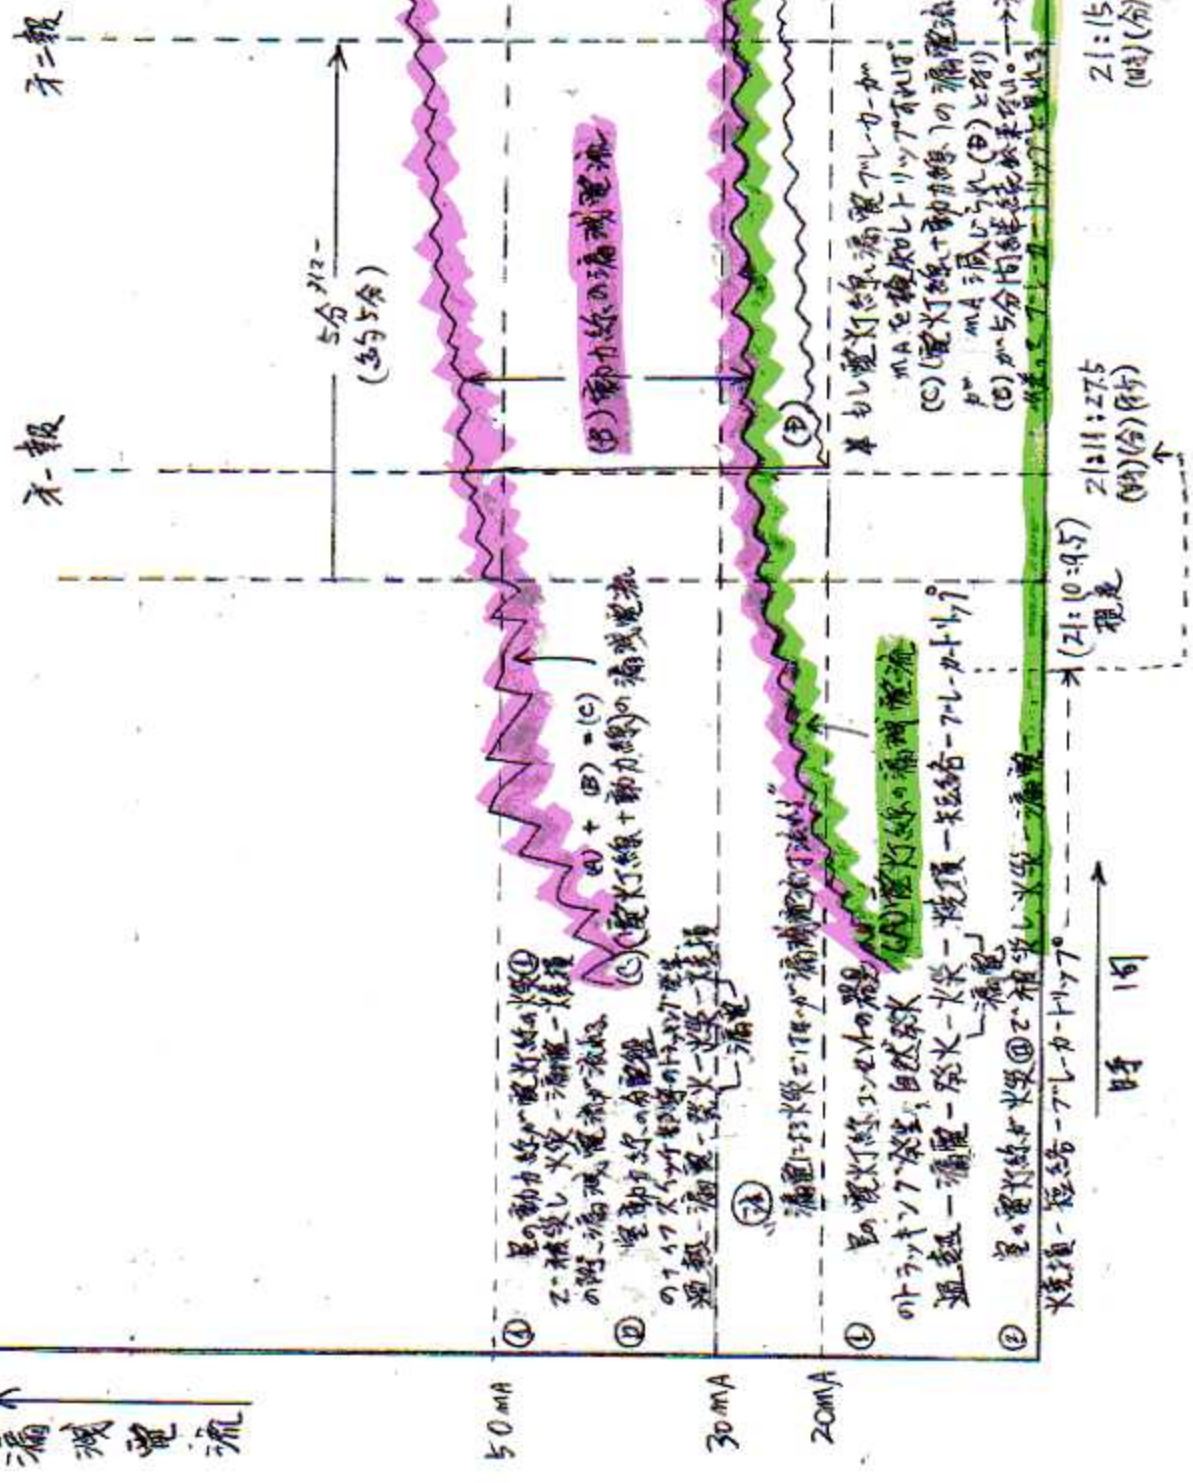
添付資料 6

第一報・第二報と漏れ電流の事実比較資料説明図
 (1) 電灯線の漏れ電流と動力線の漏れ電流の定規の説明図

21:10:45
 覆是
 (時)(分)
 21:11:27.5
 (時)(分)
 21:15:05
 (時)(分)

第一報・第二報と漏れ電流の事案に於て付した説明図

(2) 電灯線の漏れ電流の検知した時点の説明図

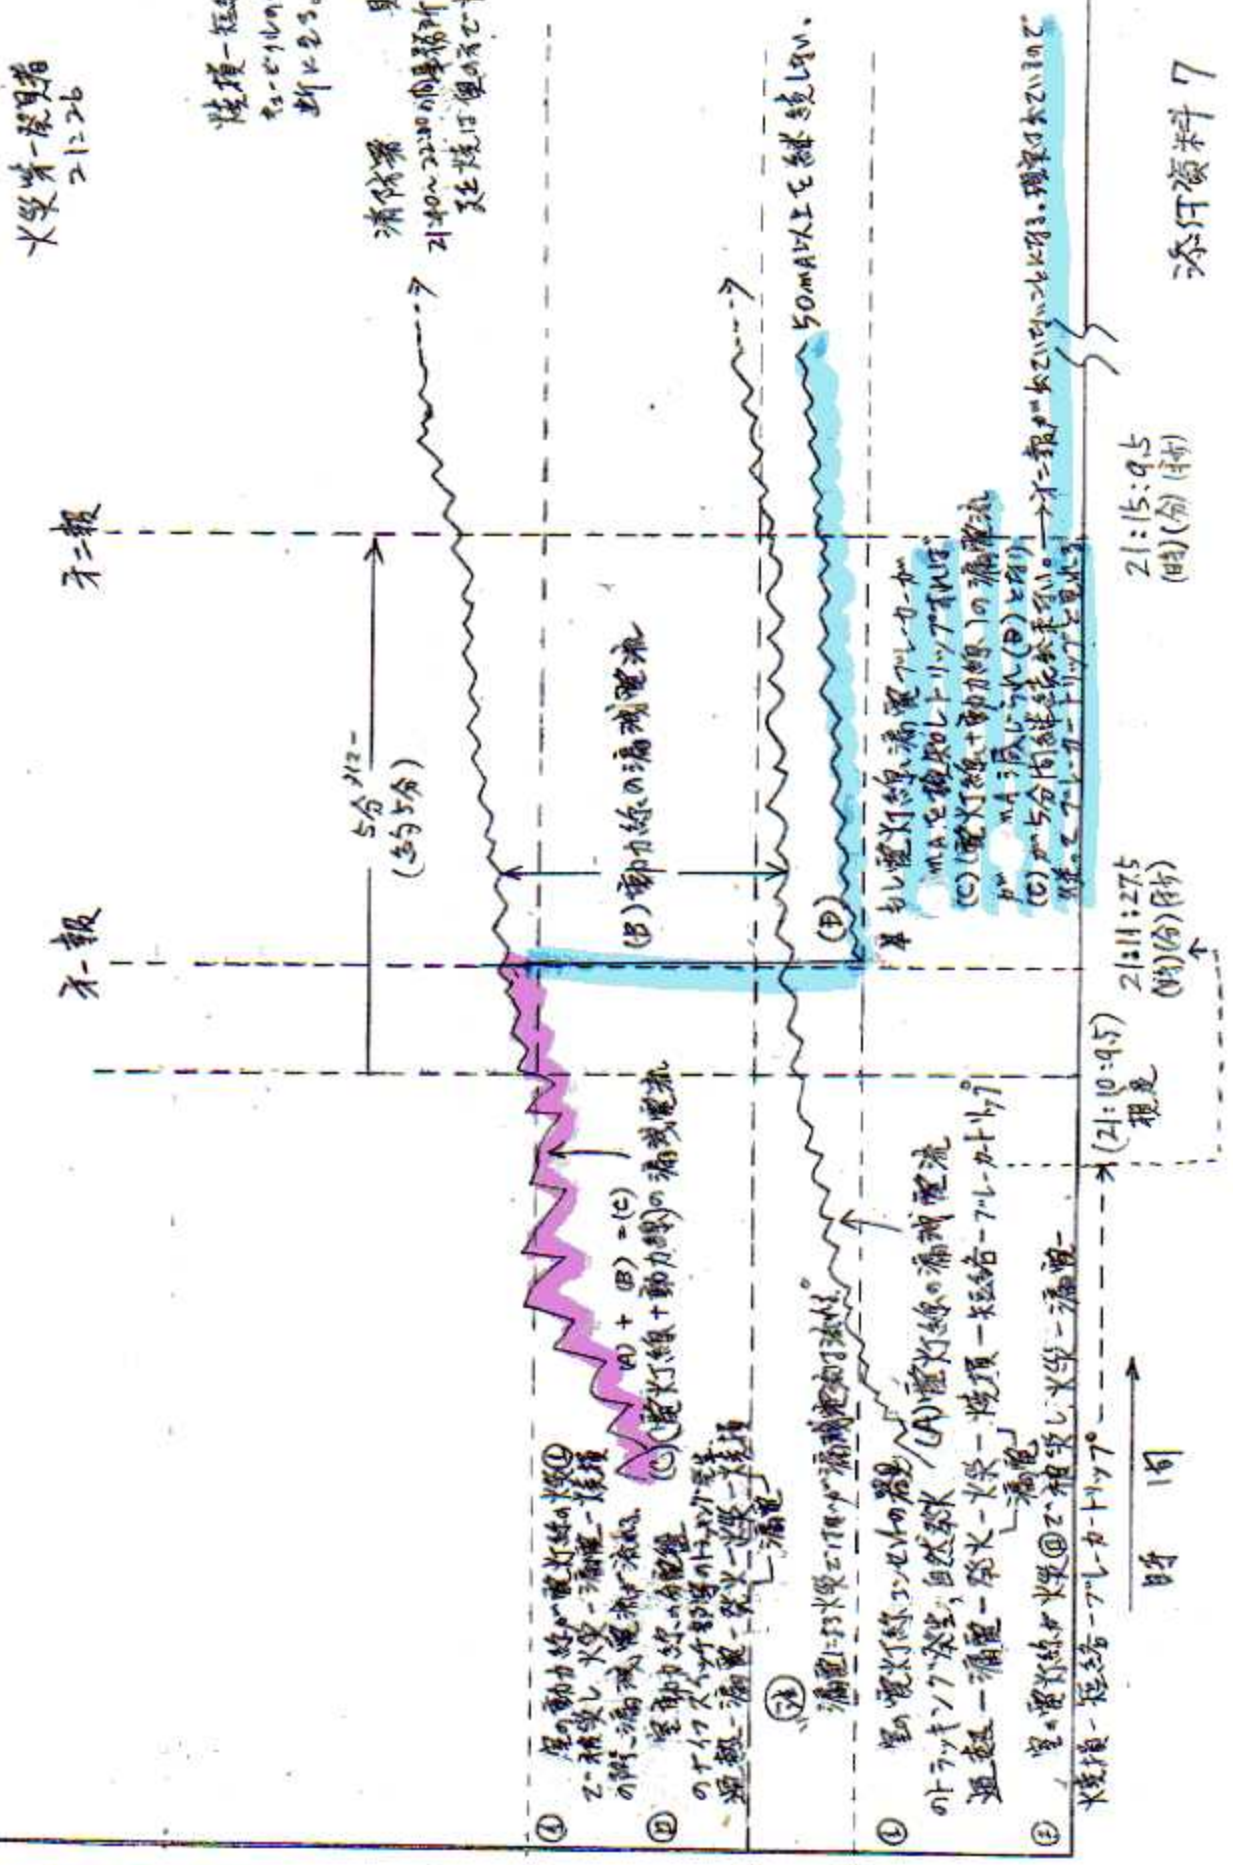
添付資料 7

火災第一発見者
21:26

陸橋-短絡
21:10
断れ

50mA以上を継続しぬ.

第一報電灯線漏れ電流
 (A) 電灯線の短絡
 (B) 電灯線+動力線の漏れ電流
 (C) 電灯線+動力線の短絡
 (D) 電灯線の短絡

5分 (約5分)
 第一報
 第二報
 21:10-05 (約5分)
 21:11-27.5 (約5分)
 21:15-04.5 (約5分)
